2004年新潟県中越地震による長岡高専の 被害調査と復旧について

EARTHQUAKE DISASTER INVESTIGATION AT NAGAOKA NATIONAL COLLEGE OF TECHNOLOGY DUE TO THE 2004 MID-NIIGATA EARTHQUAKE AND RESTORATION USING EPS

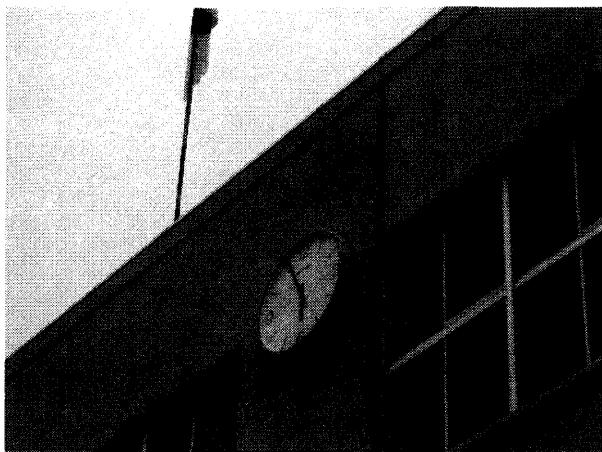
2004年10月23日（土）17時56分、新潟県中越地方でM6.8の大地震が発生した。地震直後の停電による長岡高専1号館の時計の停止（写真-1）。続いて、18時3分（M6.3）、18時11分（M6.0）、18時34分（M6.5）と余震が続いた。これにより、長岡工業高等専門学校は、構造物、施設・設備、地盤に甚大な被害を被った。被害の要因としては、校地の広範囲の部分において盛土で造成されている事、そして、1Gに達する程の大きな地表水平加速度が働いた事が挙げられる¹⁾。このような中、長岡高専技術職員により、地割れ拡大防止のためブルーシートの敷設、応急危険度調査のため亀裂幅等の測定や写真撮影、

写真-1. 地震直後に止まった時計（1号館）

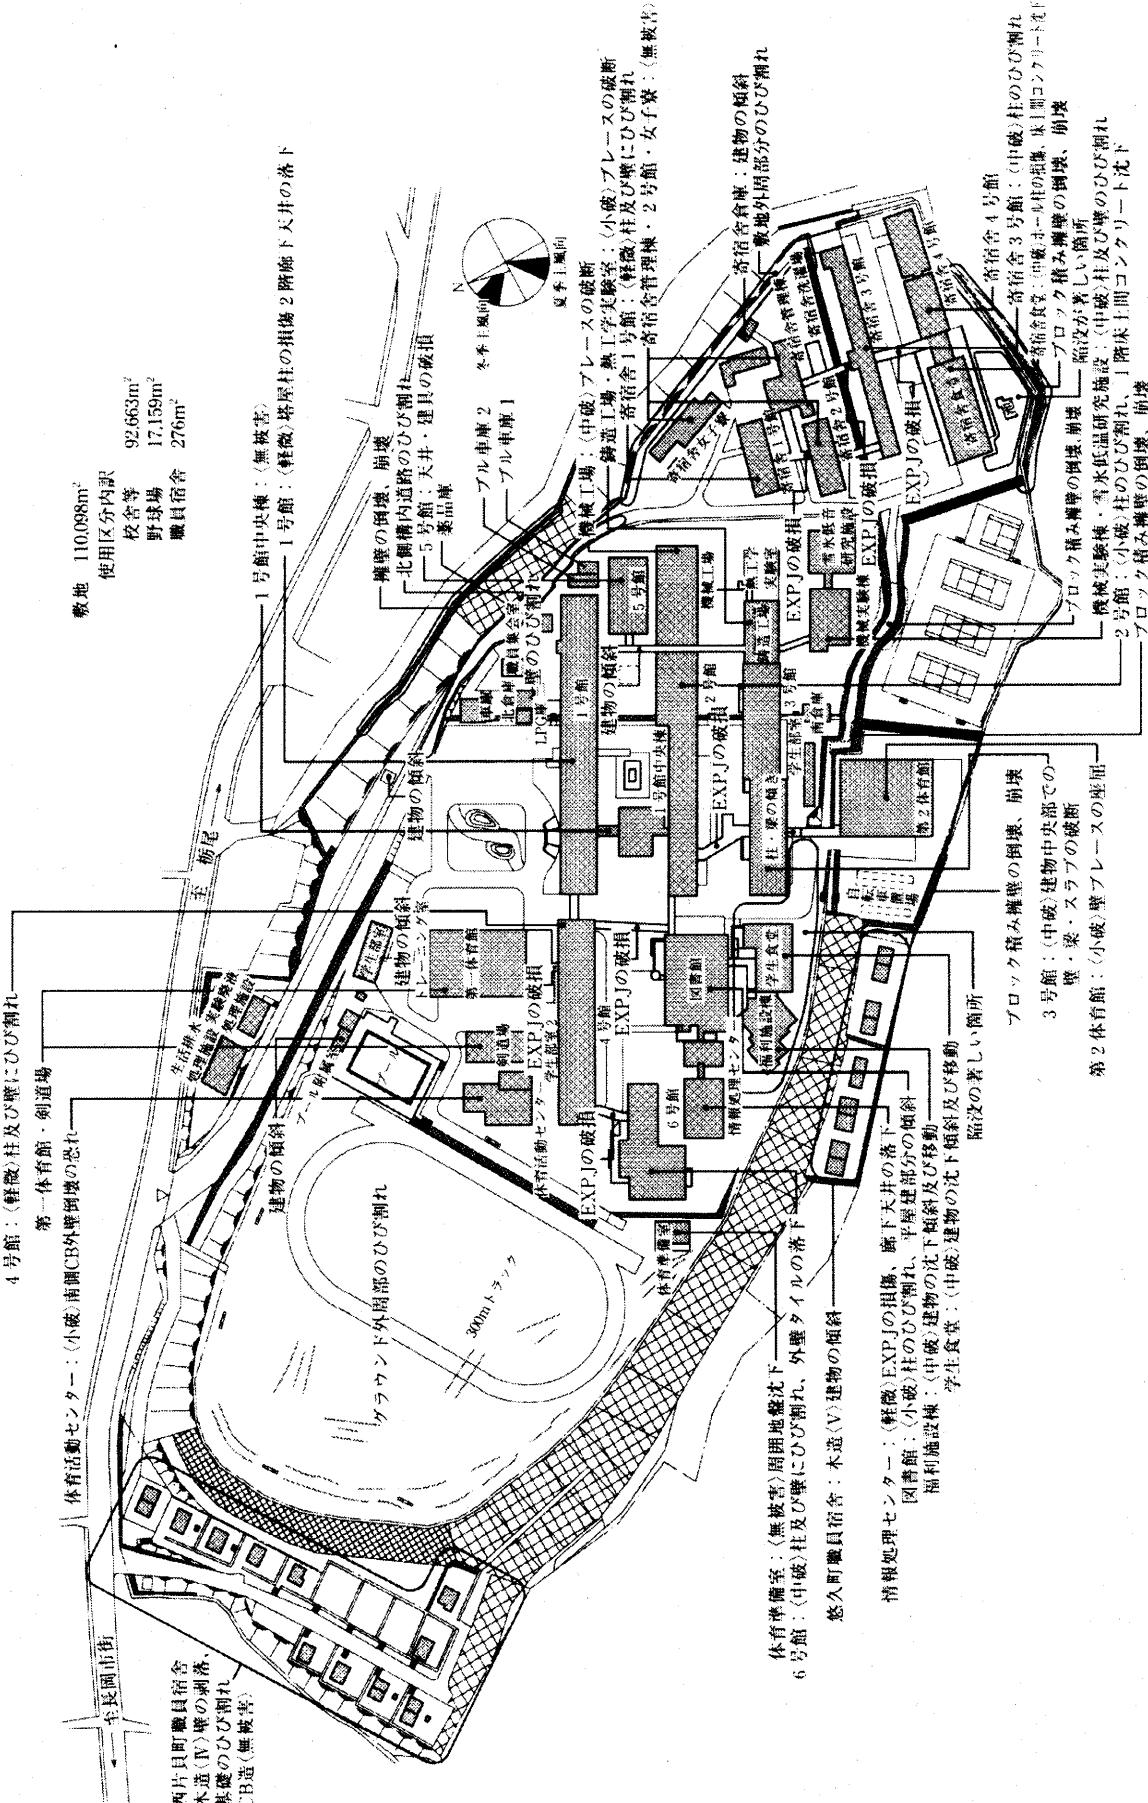
図-2. 長岡高専の被害状況図

被害状況は、主に図-1の盛土部分に被害が集中している。被害状況平面図は、図-2のとおりである。主な被害をグランドから反時計回りに順を追って記すと以下の通りである。

⑲雪除けのために、各校舎の2階あるいは3階を連絡通路で連結しているが、図-2に示すように、ほとんどのエキスパンションジョイントが破損した。

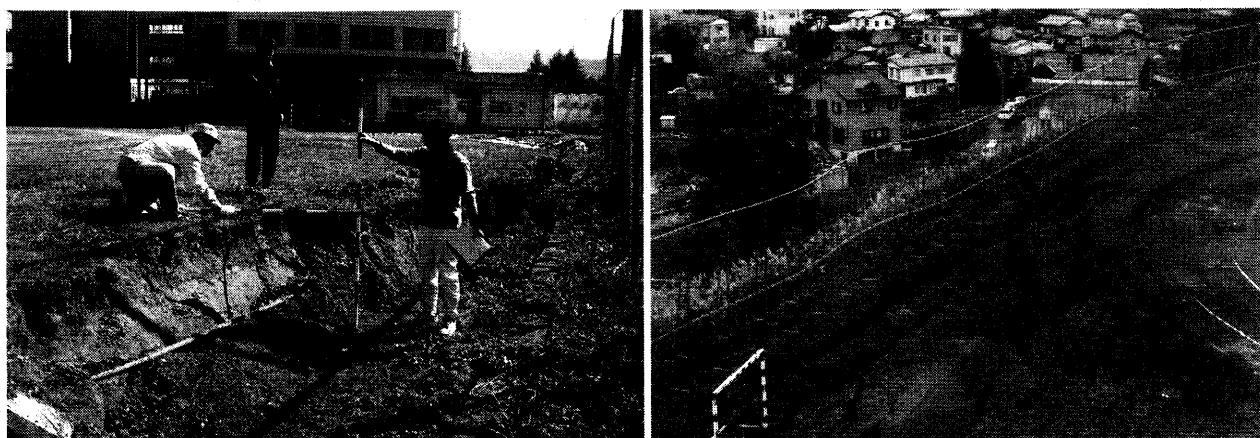
①グラウンドは、西側外周部に沿ってほぼ全面に深さ1m程度の亀裂が入り、亀裂の斜面側の沈下は北西側で30cm、西側～南西側で1mに達した。中央部4カ所にも、それぞれ数条の亀裂が生じた（写真-2, 3）。

写真-2, 3. グラウンド西側～南西側の亀裂、歪むフェンス

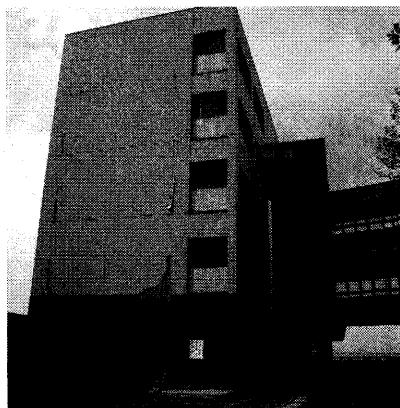
③校舎6号館（場所打ち杭基礎）の南西側盛土地盤に亀裂が入り、外壁タイルが一部剥落し、数ヶ所の柱と壁にせん断亀裂が入った。1階の耐力壁にも亀裂が入り、柱脚部に曲げひび割れも発生した（写真-4）。校舎6号館5階内部では、ロッカ一等が倒壊し、散乱していた（写真-5）。

写真-4. 校舎6号館南側のタイルの剥落

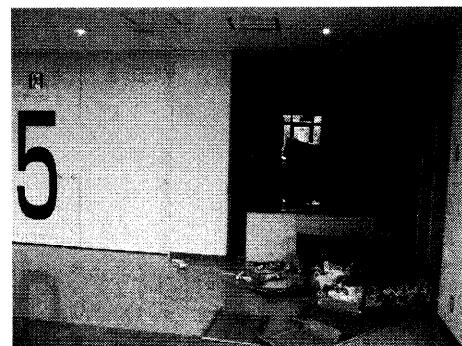
写真-5. 校舎6号館5階内部のロッカーの転倒

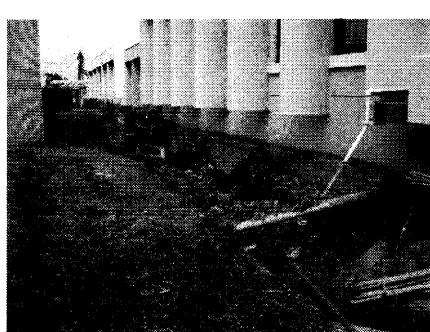
④情報処理センターと図書館の南面で地盤が南側に滑り、幅1~2.5m、深さ1~1.8mの亀裂が生じた。このために構内LANの光ファイバーケーブル類が切断に瀕した（写真-6）。情報処理センター内部の机は転倒し、パソコンが散乱していた（写真-7）。

写真-6. 情報処理センターと図書館の南面; ケーブル類の切断

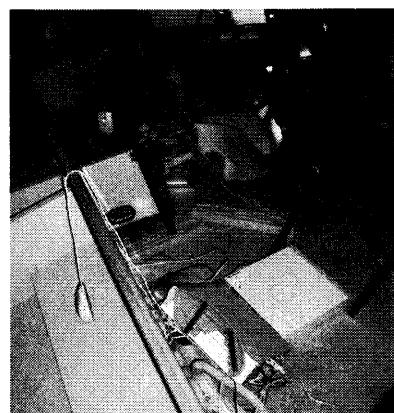
写真-7. 情報処理センター内部の机の転倒、パソコンが散乱している状況

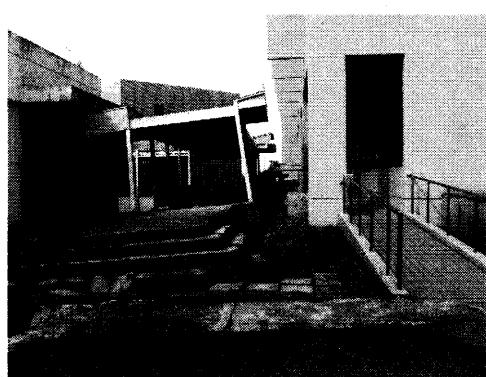
⑤上記地滑りにより、福利施設棟と学生食堂は南斜面に向かって大きく滑って傾斜し、基礎杭頭部が破壊され取り壊しとなった（写真-8, 9）。

写真-8. 福利施設棟と学生食堂の傾斜

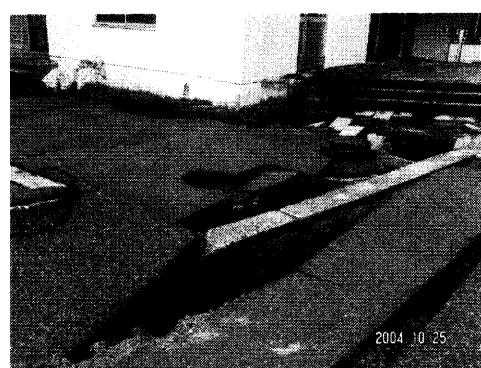
写真-9. 校舎3号館と学生食堂間のクラック

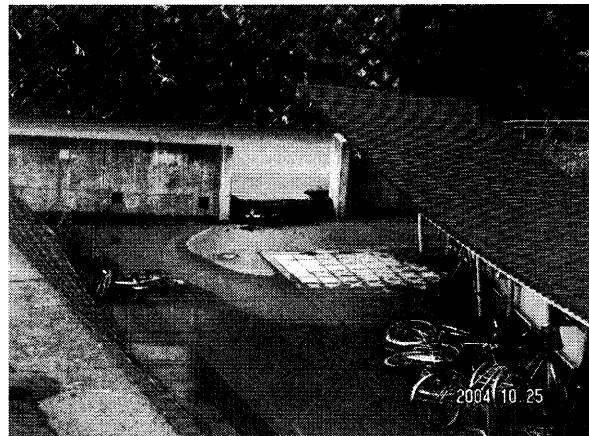
⑦自転車置き場のブロック積み擁壁は倒壊し水が溜まる（写真-10）。また、第2体育館の壁プレ

写真-10. 自転車置き場のブロックの孕み

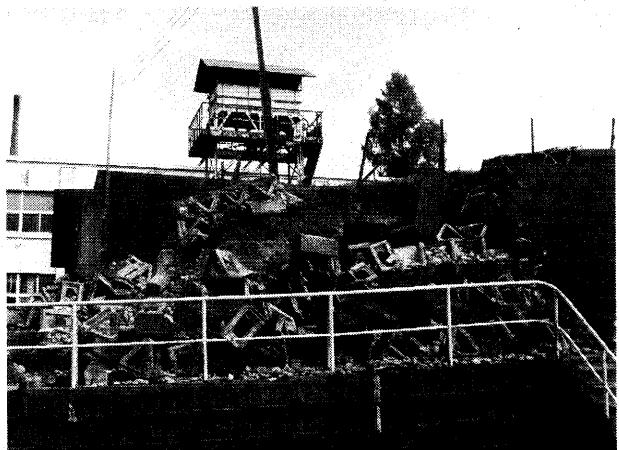
⑨校舎3号館と自転車置き場の間のブロック積み擁壁と、南倉庫南側のブロック積み擁壁が崩壊し
(写真-16)，機械実験棟南側ブロック積み擁壁がはらみ出した。

写真-16. 南倉庫南側のブロック積み擁壁の崩壊

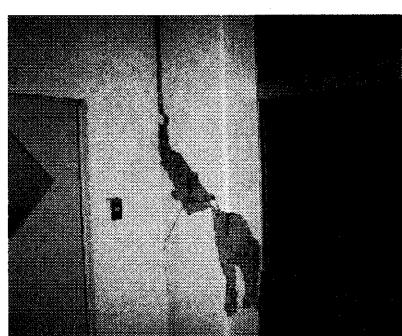
⑩寄宿舎食堂の床が割れて大きく亀裂が入り、寄宿舎4号館と隣接するホールの柱2本がせん断破壊し、完全に機能を失った(写真-17, 18)。

写真-17, 18. 寄宿舎4号館と隣接するホールの柱のせん断破壊

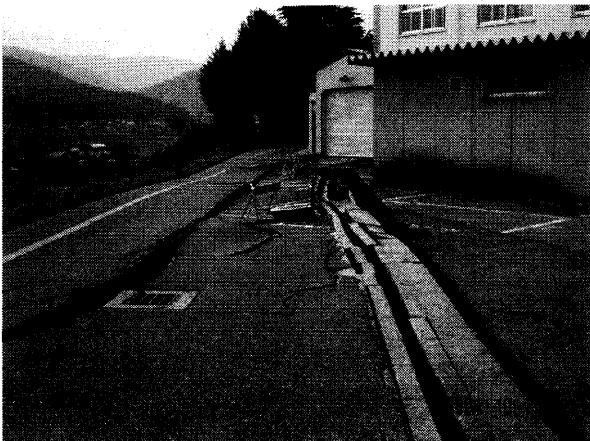
⑮北東側構内道路のうち、車庫から5号館付近にかけて多数のクラックが入るとともに、北西側擁壁の一部が崩壊した(写真-20)。

写真-20. 北東側構内道路のクラック
