## 地方都市での視覚障害者誘導用ブロック 設置状況から見た問題点について

宮腰 和弘<sup>1</sup>・杉澤 隼人<sup>2</sup>

Problems of the surface indicator blocks and maintenance in local cities.

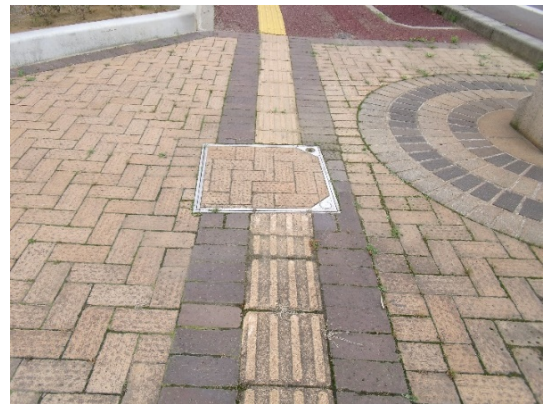
図-1 マンホールによる連続性の欠如①

図-1は③の東京インテリア周辺の誘導ブロックの欠如した状況で線状ブロック上にマンホールが設置されており、マンホール上には周りのインターロッキングブロックと同様の素材が使用されている。

マンホール上に誘導ブロックが重なる場合、12 箇所がマンホール上に誘導ブロックを設置していない。マンホールによって誘導ブロックの連続性の欠如が起きた場合、移動方向が分からなくなってしまうことが考えられる。そのため、マンホール上に何らかの形で誘導用ブロックを設置するか、マンホールが誘導用ブロックを避けるように設置するかのどちらかを取るべきである。マンホールの設置の際に歩道の管理者がどのような意思決定を行うことがで

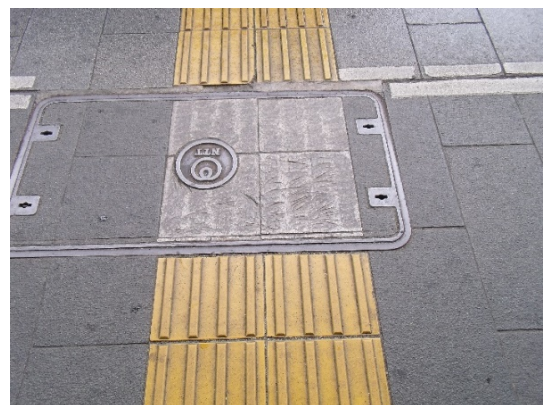
図-2 マンホールによる連続性の欠如②

図-2は②の大手通り周辺の誘導ブロックの欠如状況を示している。線状ブロック上にマンホールが設置されており、マンホール上には誘導ブロックの大きさに合わせたシート状タイルが設置されている。

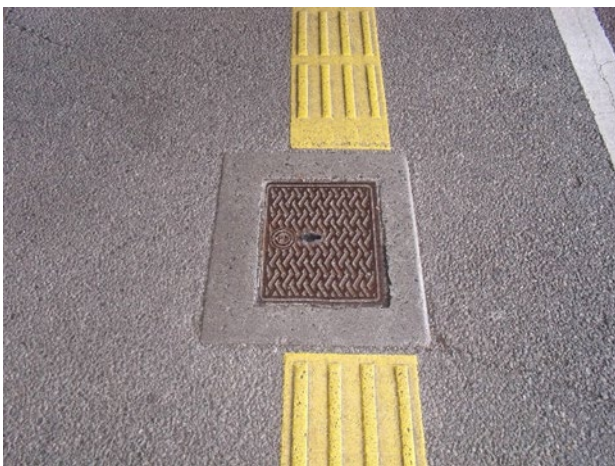
図-3 マンホールによる連続性の欠如③

図-3は②の大手通りから1ブロック入った箇所での誘導ブロックで線状ブロック上にマンホールが設置されている、マンホールには絵柄が施されていた。

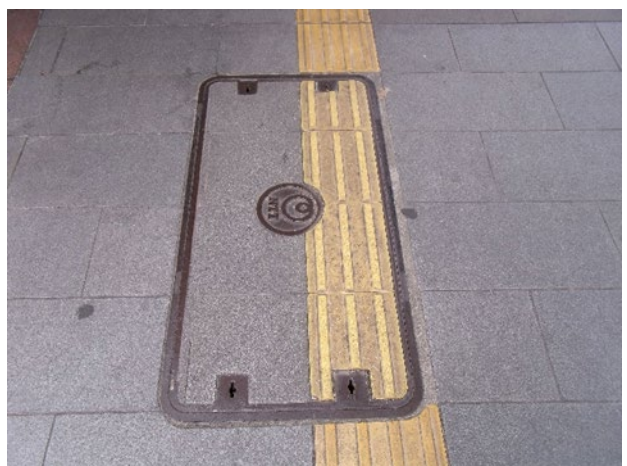
図-4 マンホール上の誘導ブロック設置例

図-4は②の大手通り周辺の誘導ブロックで線状ブロック上にマンホールが設置されており、マンホール上には素材がシートの誘導ブロックを設置している。これにより、マンホールによる連続性の欠如を解決されている。

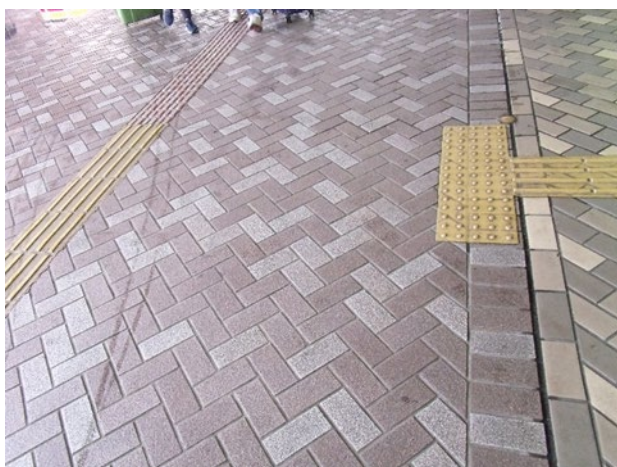
図-5 管理者が異なることによる連続性の欠如①

図-5は長岡駅東口とイープラザの出入口の誘導ブロックの設置状況で東口側の誘導ブロックは道路管理者、イープラザ側の誘導ブロックは建物の管理者が設置している。設置時期が異なり調整がなされなかったため接続部で連続性の欠如が起きたと考えられる。

管理者が異なるため、誘導ブロックの接続部が途切れてしまっている箇所は、施設や歩道の整備時期がそれぞれ異なるため、各施設整備後に管理者間での調整がうまく行われなかったため連続性の欠如が発生したと考えられる。

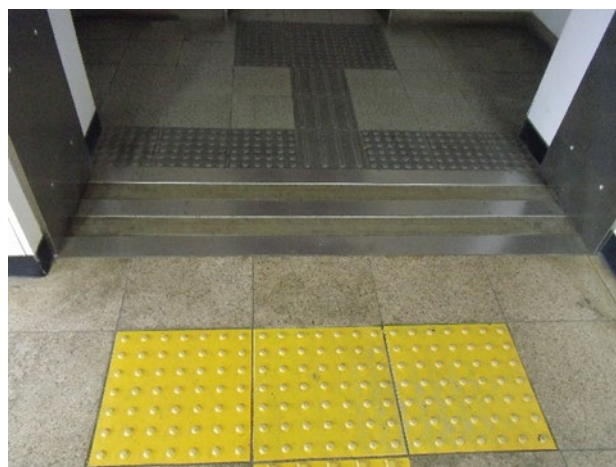
図-7 ジョイント部の連続性欠如

図-7は①長岡駅連絡通路とエレベータの入り口部分で建物内のジョイント部に誘導ブロックの連続性欠如が起きている。

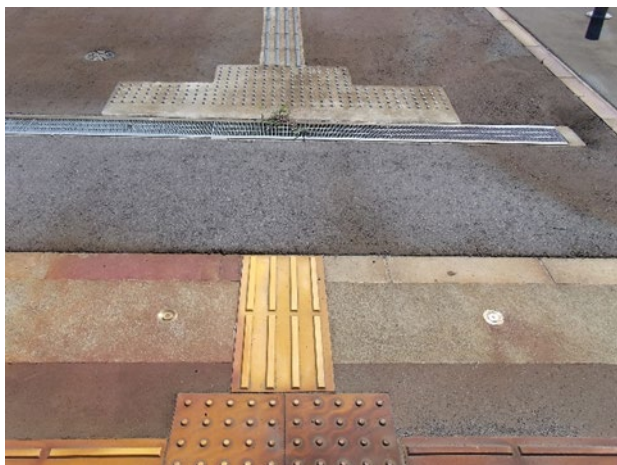
図-6 管理者が異なることによる連続性の欠如②

図-6は③立川病院周辺の誘導ブロックの設置状況で歩道側の誘導ブロックは道路管理者（手前側）、立川病院側の誘導ブロックは建物の管理者であり、連続性の欠如が起きている。

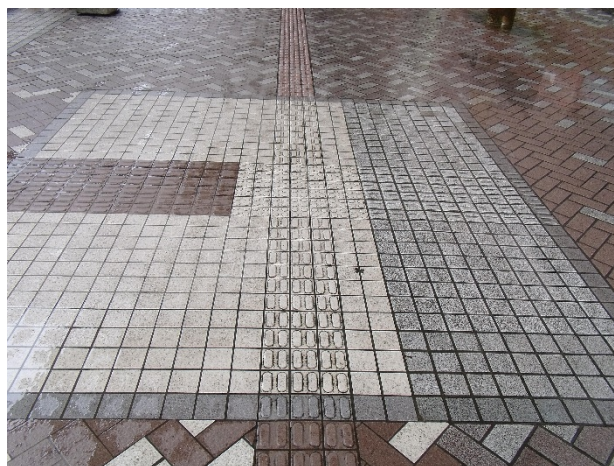
図-8 色彩の混合設置，寸法の問題

図-8 は①長岡駅東口成願寺線前の誘導ブロックの設置状況で周辺のタイルに合わせて白色、褐色、灰色の誘導ブロックが混合して設置されている。

誘導ブロックの寸法はJIS.T9251に合わせて使用するようガイドライン<sup>1)</sup>に30 cm×30 cmと定められている。しかし、調査対象区域では**図-8**のように10 cm×10 cmの寸法で誘導ブロックを設置している箇所や10 cm×20 cmの誘導ブロックを設置している箇所が存在した（**表-4**）。規定寸法以外のブロックは、③の商業施設周辺に多く見られた。

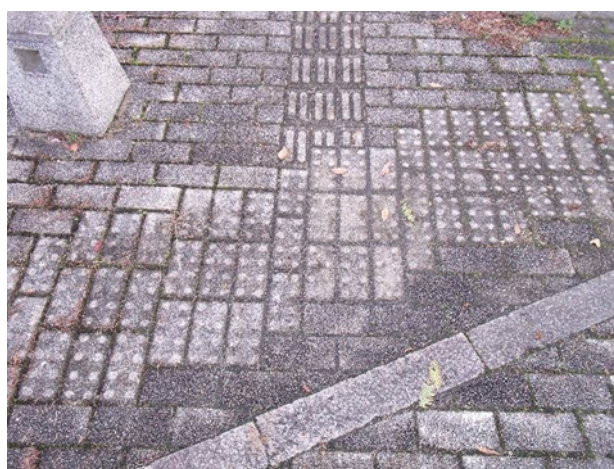
図-9 色彩の混合設置状況

図-9 は②のリリックホール周辺の誘導ブロックの設置状況で周辺の歩道タイルに合わせて灰色の誘導ブロックが設置されている。

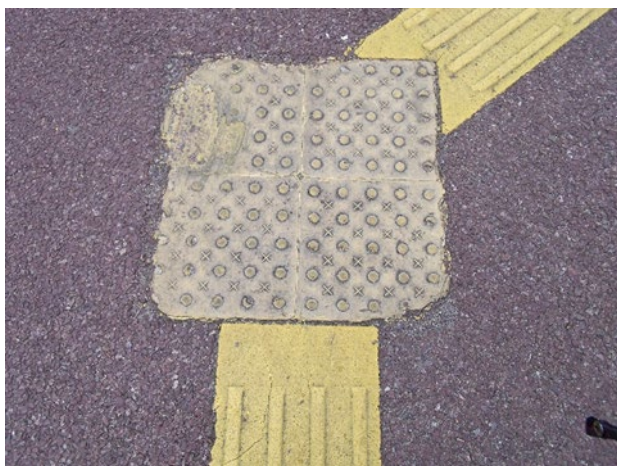
図-10 異なる材質と破損の状況

誘導ブロックの材質は歩行性、耐久性、耐摩耗性に優れたものを使用するようガイドライン<sup>1)</sup>に定められている。**図-10**は、③のアピタ周辺の誘導ブロックで最初はタイルで設置された誘導ブロックが破損したため、シートで補修したと考えられるが、部分的に欠損がみられる。**図-11**は、③の日赤病院周辺の誘導ブロックの状況で、シートを使用して設置されているが欠損し連続性が欠如していることが分かる。

図-10, 11は③のアピタ周辺のブロックの破損状況で誘導ブロックがはがれてしまい、機能していないことがわかる。

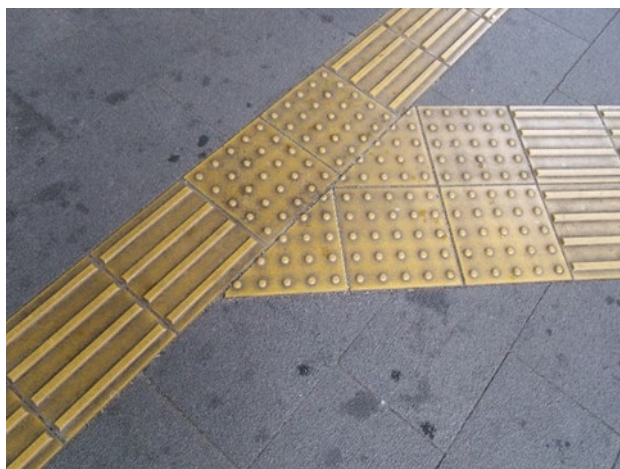
図-12 警告ブロックの重なり状況

図-12 は②の中心市街地大手通り周辺の誘導ブロックの設置状況を示した。警告ブロック同士を重ねて設置されている。

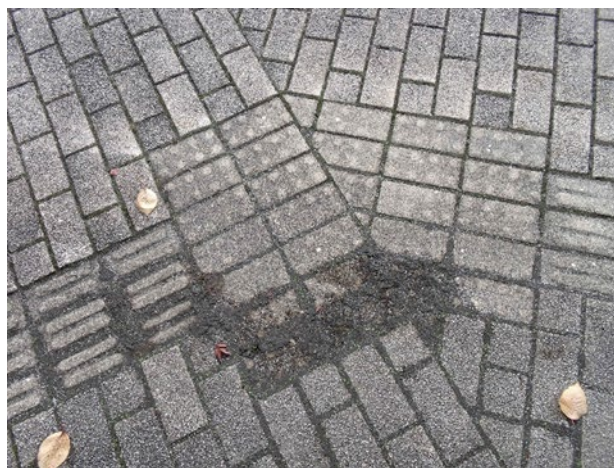
図-13 警告ブロック同士の重なり状況②

図-13 は③のハイブ長岡周辺の誘導ブロックの設置状況を示した。警告ブロック同士が重ねて設置されている。また、ブロックの間に土が堆積している。

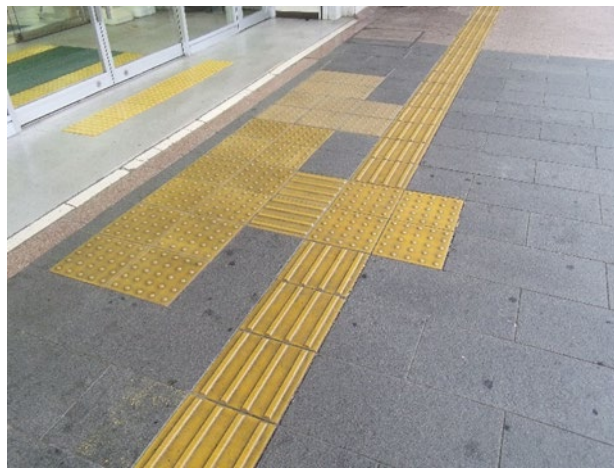
図-14 必要以上に設置された警告ブロック

図-14 は公共施設調査でみられた長岡市民センター前の誘導ブロックの設置状況である。警告ブロックを多数設置しすぎて視覚障害者の方は混乱すると考えられる。

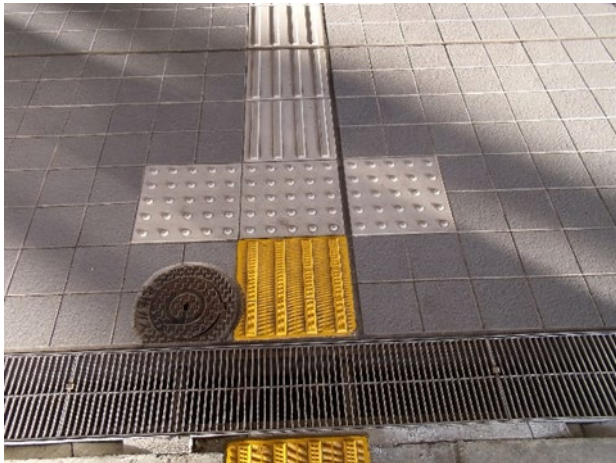
図-15 建物敷地と歩道との境界に警告ブロックを設置

図-15 は同様に公共施設調査でトモシア前の誘導ブロックの設置状況である。建物敷地と歩道との境界に多数の警告ブロックが設置されている。

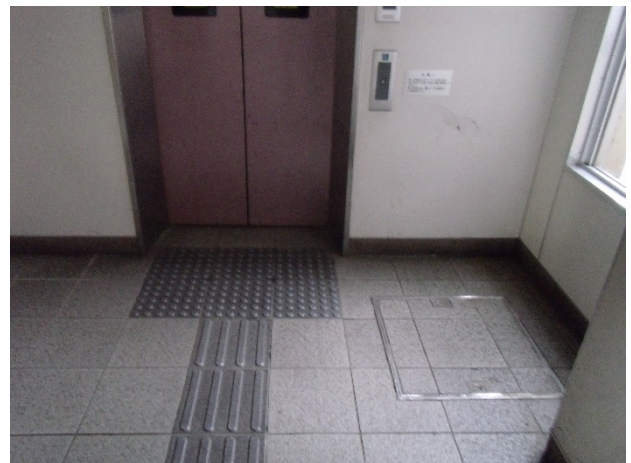
図-16 エレベータ前の誘導ブロック設置状況

図-16 は①の長岡駅東口1階のエレベータ付近の誘導ブロックの設置状況を示した。エレベータ直前まで設置されている。

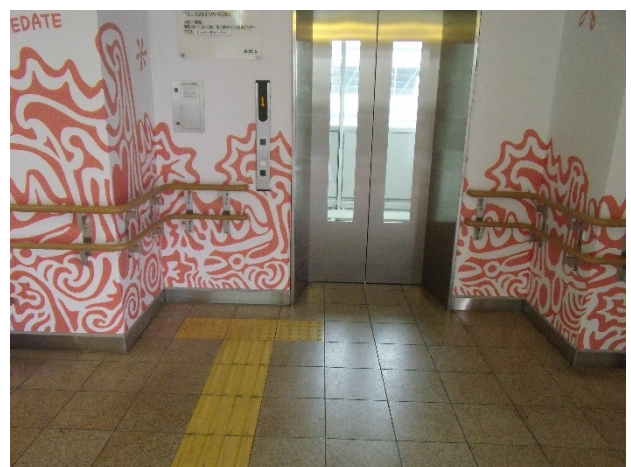
図-17 エレベータボタン前の誘導ブロック設置状況

図-17 も①の長岡駅構内のエレベータ付近の誘導ブロックの設置状況でこちらは、点字のついたボタン位置に誘導している。

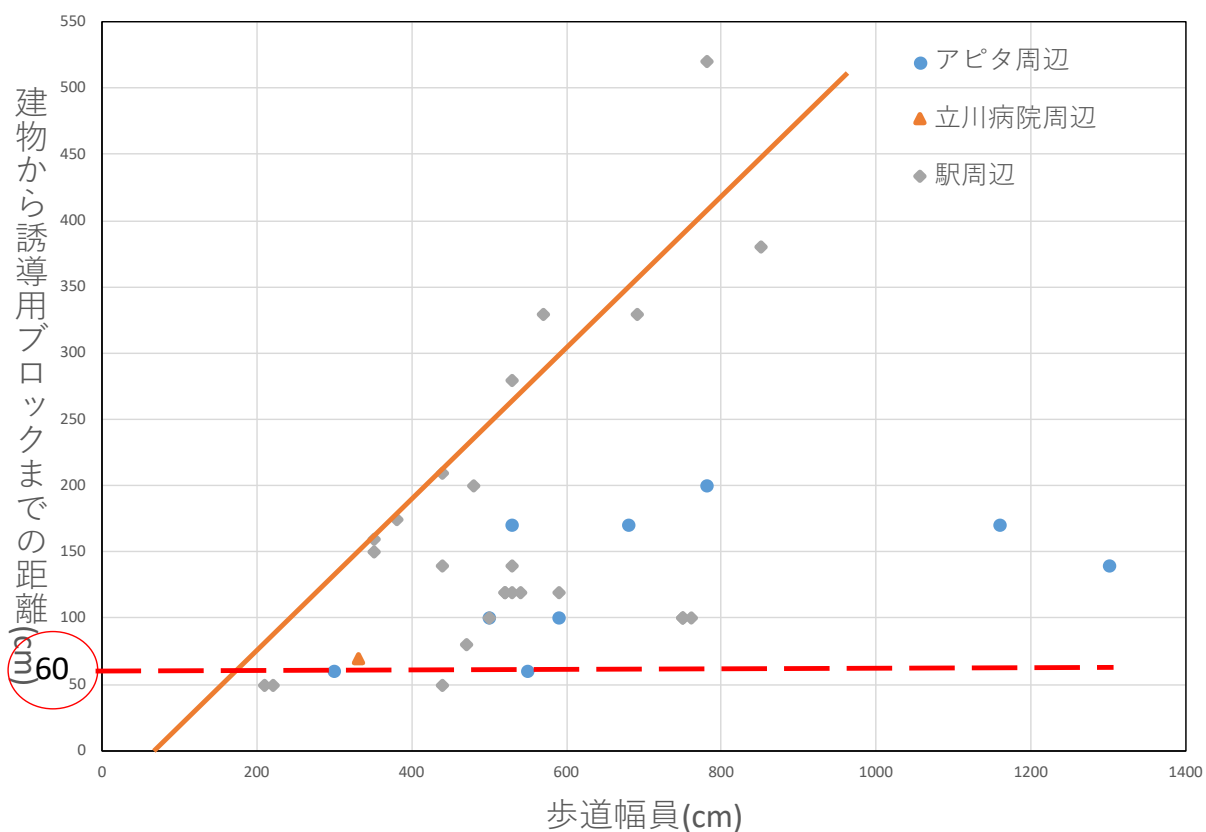
図-18 歩道幅員と建物から誘導ブロック敷設位置までの距離

歩道幅員と建物から誘導ブロック敷設位置までの距離の状況をメジャー及び距離測定器を用いて測定した。③のアピタ周辺9箇所、③の立川病院周辺1箇所、①及び②の駅周辺26箇所を測定し、その状況を図-18に示した。建物から誘導用ブロック敷設位置までの距離はガイドライン<sup>リ</sup>では60cm以上離す必要があるとされているが一部下回る箇所も存在した。道路幅員が狭いため、歩道幅員自体も狭くなり、敷設位置がセンタリングされている箇所も存在した。また、車道側に誘導ブロックが敷設されている箇所は歩道幅員が広い箇所であることが分かった。①の長岡駅東口の成願寺線バス停前では階段やエスカレータの幅もあるため、建物から誘導ブロックまでの距離が離れていることが確認できた。

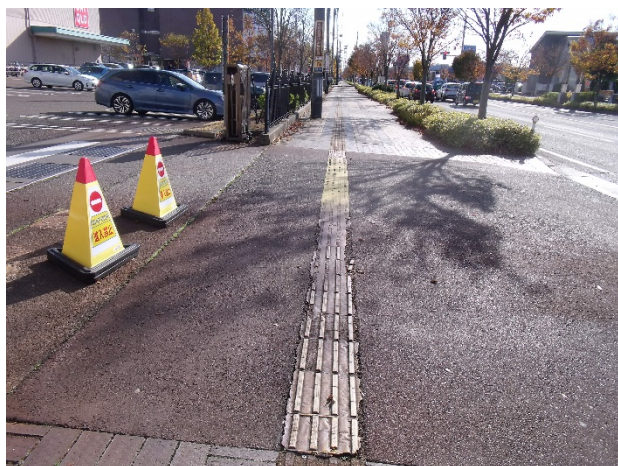
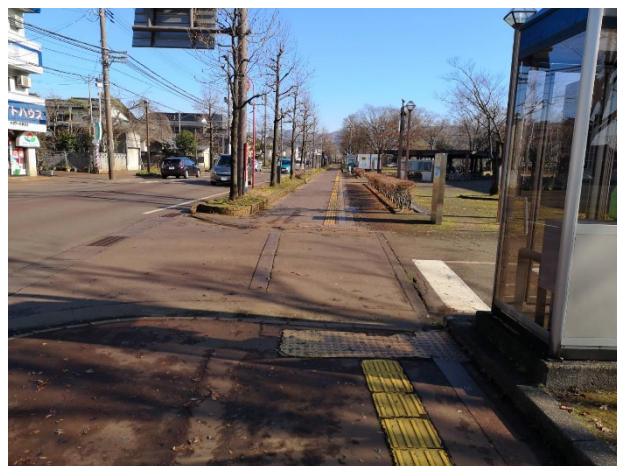
図-19は線状ブロックが車の出入口にも設置してあるが、図-20は車が通過する場所には線状ブロックを設置せず、線状ブロックの連続性の欠如(車の出入口であること)を注意喚起するために歩道の出入口に接した部分に点状ブロックを設置して注意を促している。
