# 生石灰安定処理による路床土の 凍上抑制効果について - その1 -

猪爪高見<sup>1</sup>・尾上篤生<sup>2</sup>・福田誠<sup>3</sup>

## FROST HEAVE PREVENTIVE EFFECT OF LIME STABILIZATION FOR SUBGRADE OF ROAD

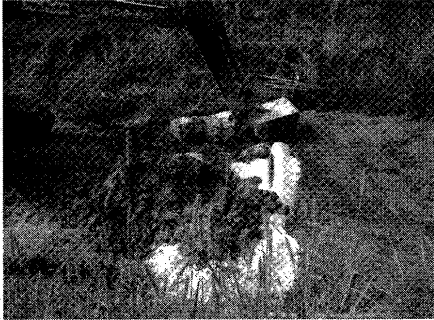
写真-4 石灰混合時の写真  
(2005年9月9日撮影)

施工延長・深さ・範囲等の条件からコストを考え、ここではバックホー混合が採用された。施工順序は、生石灰を、対象である軟弱地盤上に撒き、所定の改良深さ（今回は1m）までバックホーで現地発生土と混合する。この改良土を4層に別けて、それぞれの層に対して4tonコンパインドローラーで転圧する方法を採っている。

写真-4は、バックホーによる石灰混合の状況、写真-5は、4層転圧終了後の状況を撮った写真である。

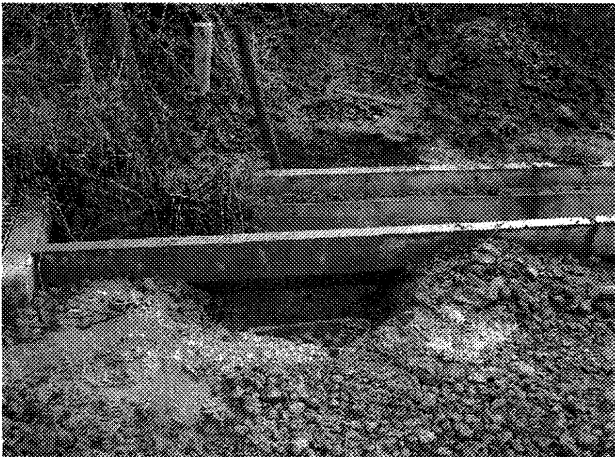
写真-6 測定器設置時の地下水状況，地下水位約 20cm  
(2005 年 11 月 18 日撮影)

2005-2006年冬期に凍上量および地中温度を測定する予定であったが、「平成18年豪雪」と命名される程の大雪から舗装が間に合わず(写真-7参照)、上層路盤までの施工で終わった。2006年3月中旬には、舗装が終了して、それに合わせて、舗装下に熱伝対を設置し、測定準備を整えた。また、写真-6に示す様に、この道路は非常に地下水位が高く、凍上が起きる可能性を示唆している。
