論 文

3Dプリンタにより作製した人工空洞付き樹脂構造体に対する熱的探傷試験

Thermal Testing for Resin Structure Including Artificial Cavity Made by Three-Dimensional Printer

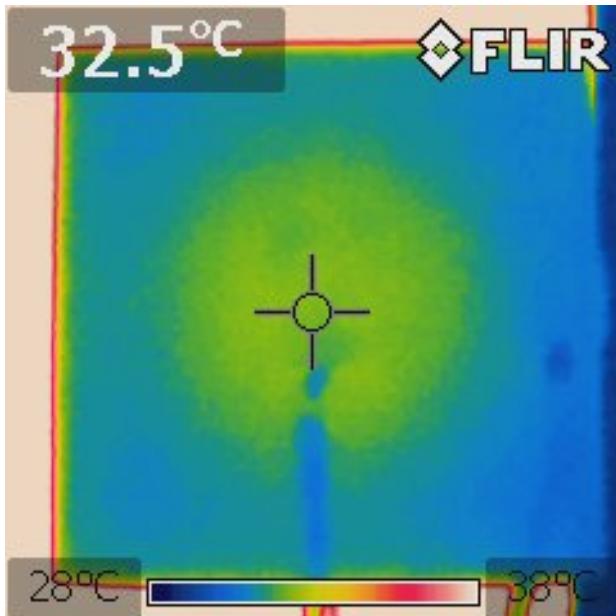
するものであり、面的に欠陥探傷を行うことのできる利点を持つ。図-1に構造体内部の中央に空洞を有する試料を下面から熱した場合の上面における熱画像の一例を示す。空洞外側に比べて、空洞上部の温度が高くなっている。試料内に空洞等の欠陥がある場合は、試料表面において温度が異なることがわかる。しかしながら、欠陥のサイズや深さにより、欠陥の検出が困難になることがある。そこで本研究では、空洞の形状を自由に変えて、熱的探傷試験の事

図-1 热的探傷試験の様子

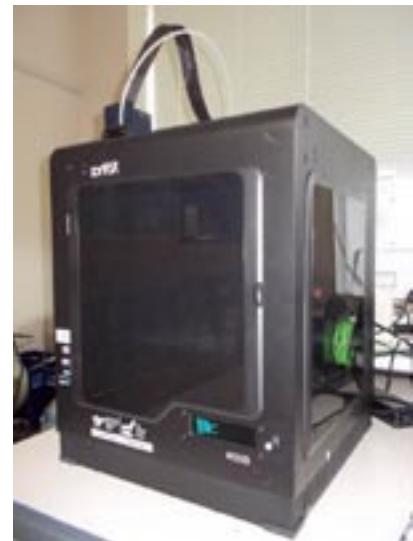
まず、ソリッドワークスにより内部に空洞を有する3次元構造モデルの図面作成を行い、3Dプリンタによる試料の作製を行なう。図-2に本研究で用いた3Dプリンタ(Zortrax社製M200)を示す。造形方式は熱溶解積層方式(FDM方式)であり、最大造形サイズは200mm×200mm×200mm、最小積層ピッチは0.09mmである。造形物の寸法誤差はX、Y方向についてはおよそ±0.2mm、Z方向に±0.05mm程度で、本研究にて用いる試料の形状を造形するには十分な造形精度を有している。

図-2 試料作製に用いた3Dプリンタ

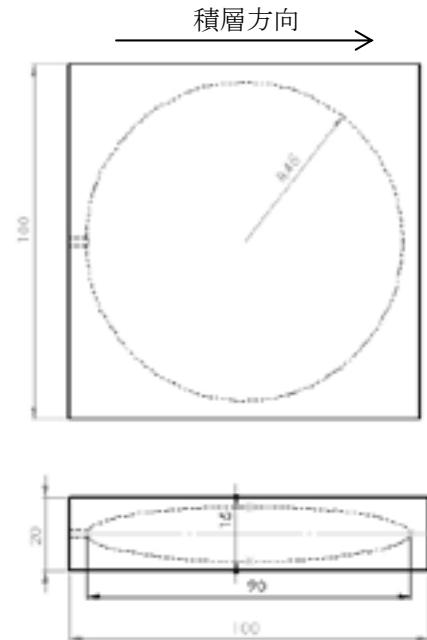
また本研究で作成する試料の図面を図-3に示す。試料のサイズは幅100mm、奥行100mm、厚さ20mmであり、中央の楕円体の空洞は直径90mm、厚さ15mmである。試料の作製にあたって、造形材料はABS樹脂を採用し、0.19mmの積層ピッチで造形した。積層の方向は試料の長手方向とし、サポート材を用いない条件で造形を行った。

図-3 試料作成図面

図-3に示す試料の空洞の形状を基準として、空洞の厚さが10mm,15mmの場合について熱的探傷試験を行った。実験の様子を図4に示す。図4の左側はホットプレートに乗せた試料、右側は熱電対を示す。

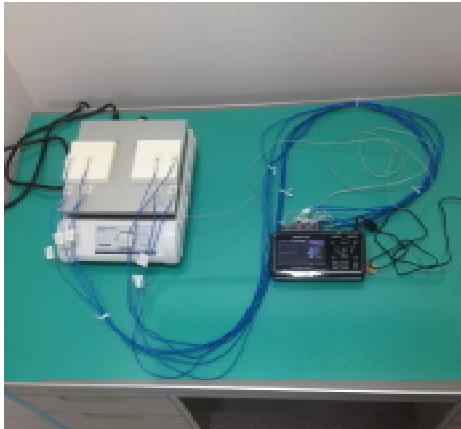
図-4の様に、ホットプレートの左側に空洞ありの試料、右側に空洞なしの試料を2つ並べて、温度計測

図-4 実験時の様子

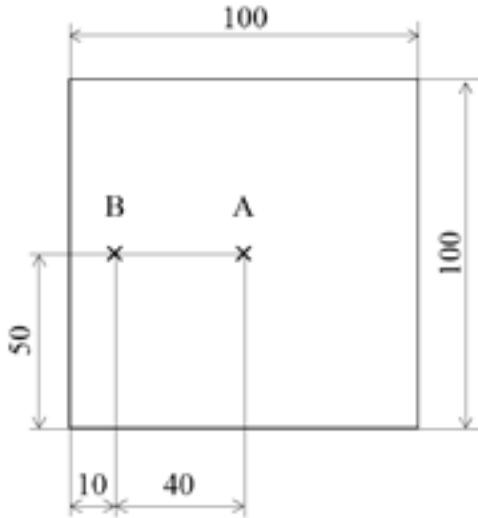
の実験を行った。温度の測定点は図-5に示すとおりであり、空洞厚の厚い部分の上表面（Point A）と空洞厚の薄い部分の上表面（Point B）における温度履歴について測定を行った。

図-5 温度の測定点

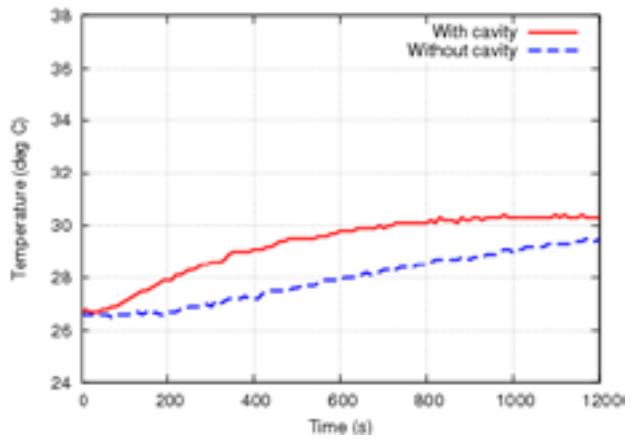
まず、楕円体の空洞厚さが15mmのモデルと空洞のないモデルについて、Point AおよびPoint Bのそれぞれの点における温度履歴の比較を行った。結果を図-6および図-7に示す。結果として、Point Bにおいては、温度履歴は空洞の有無に関わらず、それ程結果に違いは見受けられないが、Point Aにおいて、空洞の存在する場合は、空洞が無い場合に比べて同時ににおける温度が高くなる傾向が得られた。これは、空洞の内部で温められた温度が空洞上面の温度を上昇させるため、結果として空洞上部の表面温度は空洞が無いモデルの結果に比べて、高い温度を示す結果になったものと考えられる。

図-6 Point Aにおける温度履歴の比較
(空洞厚さ 15mm モデル)

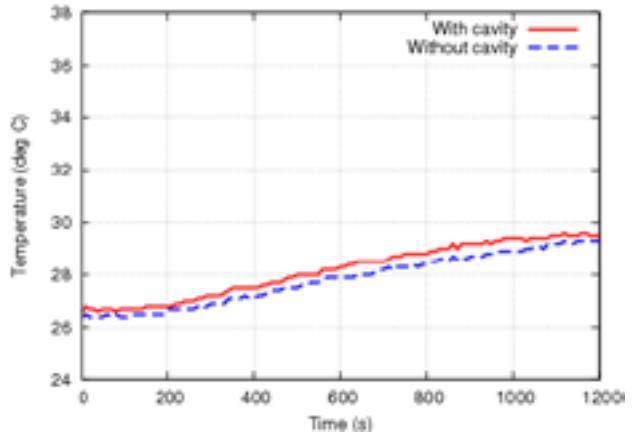
図-7 Point Bにおける温度履歴の比較
(空洞厚さ 15mm モデル)

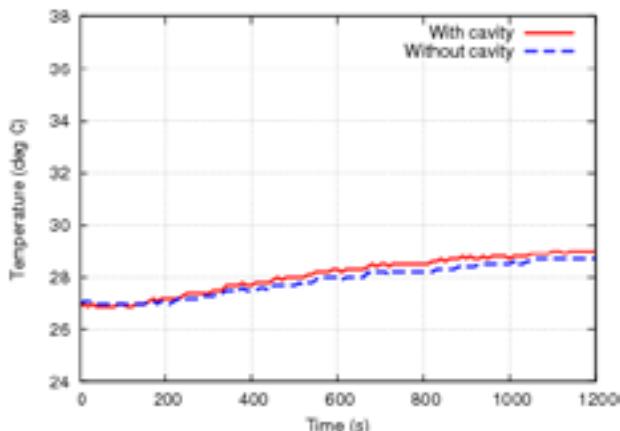
同様の実験を空洞厚さが10mmのモデルと空洞のないモデルについて行い、Point AおよびPoint Bのそれぞれの点における温度履歴の比較を図-8および図-9に示す。結果としてPoint Aにおける空洞が有る場合と無い場合の温度差は、空洞厚さが厚いモデル(15mmのモデル)の場合に比べて、小さいことが見て取れる。このように、空洞の厚さの違いにより、試料表面における温度履歴に違いが生じることがわかる。

図-8 Point A における温度履歴の比較
(空洞厚さ 10mm モデル)

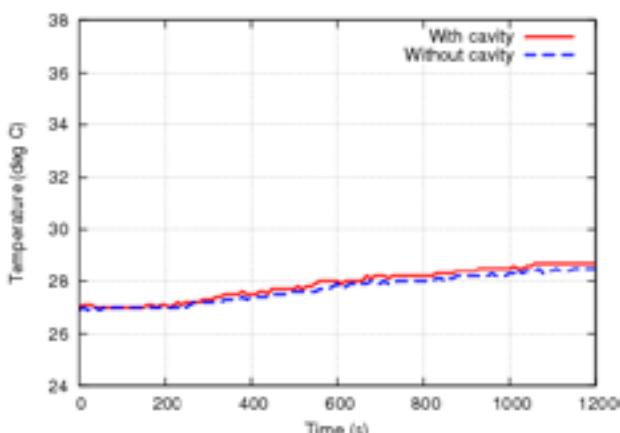
図-9 Point B における温度履歴の比較
(空洞厚さ 10mm モデル)

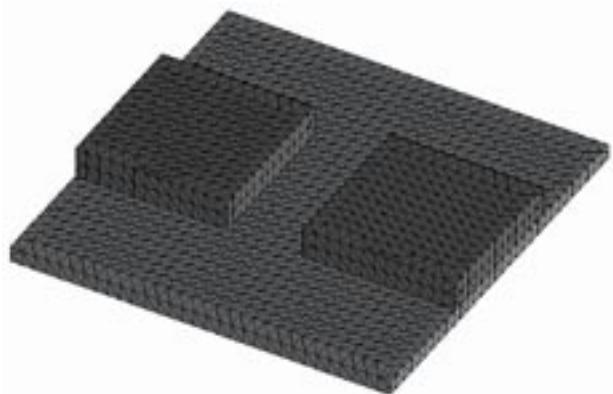
次に、前章において行った空洞厚さ15mmのモデルに対する試験の再現シミュレーションをSolid Works Simulationにより行った。時間増分量 Δt は10sとし、図-10、表-1に示す有限要素メッシュを用いる。試料全体の初期温度は299.6K(=26.6°C)とし、試料の材料(ABS)の熱的物性値は表-2に示す値を用いる。また、試料の外表面(試料下面も含む)および空洞の表面の熱伝達係数は表-3のように与え、外気に触れている部分の参照周囲温度は実験時の外気温とし、299.9K (=26.9°C)を与える。また、試料内部の空洞における参照周囲温度は試料内部で実験時に実測した温度(図-11)を与えることとする。また、試料下面の温度はホットプレート表面の実測温度(図-12)を参照周囲温度とした熱伝達条件として与えることとする。ホットプレート部分のメッシュ

は実験時と同じ様子を示すために用意しただけであり、熱伝導の計算では解析から除外している。

図-10 有限要素メッシュ図

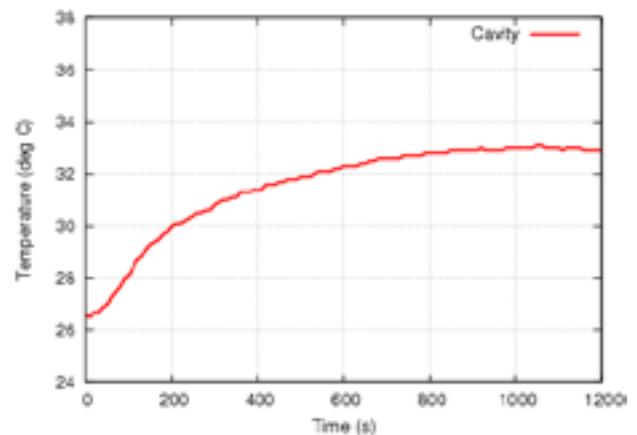
図-11 試料内の空洞中における温度履歴(実験時)

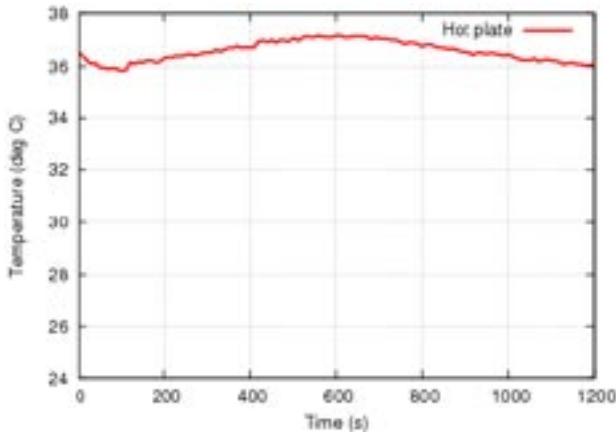
図-12 ホットプレート表面の温度履歴（実験時）

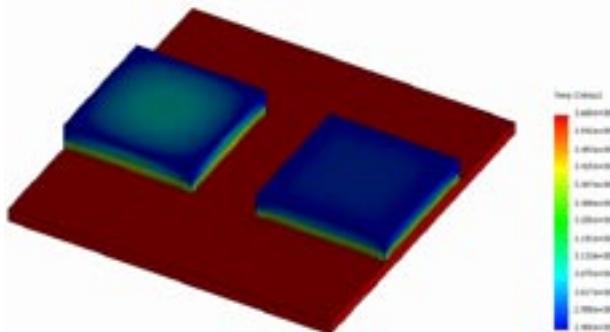
解析結果を以下に示す。図-13は $t=1000\text{s}$ における温度のコンター図を示しており、実験時に合わせて左側が空洞ありのモデル、右側が空洞なしのモデルとなっている。結果として、空洞ありのモデルの空洞上部上表面の温度は空洞なしのモデルに比べて、若干高い温度を示していることがわかる。またPoint A, Bにおける解析結果と実験結果の比較を図-14および図-15に示す。結果として、解析開始の始めの方は実験時における測定温度と良い一致を示しているが、解析後半の温度は実験結果と離れる結果となっていることがわかる。

図-13 热伝導解析の結果 ($t=1000\text{s}$ 後)
(左：空洞あり，右：空洞なし)

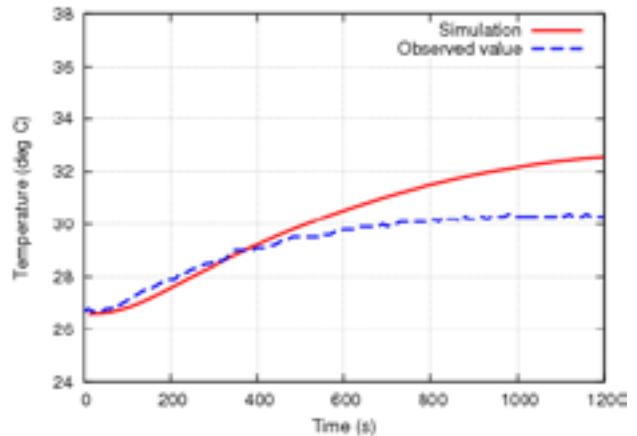
図-14 Point A における温度履歴の比較
(空洞厚さ 15mm モデル)

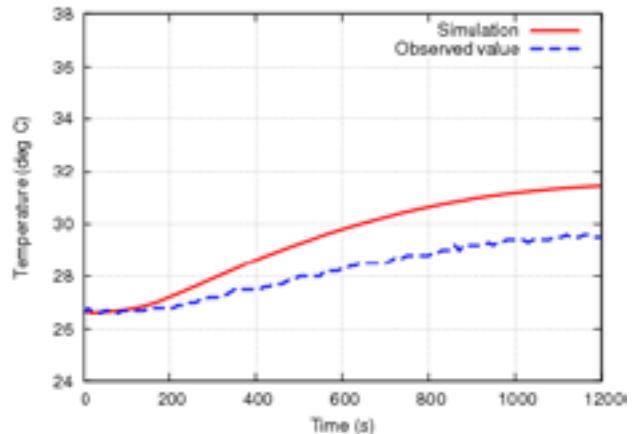
図-15 Point B における温度履歴の比較
(空洞厚さ 15mm モデル)

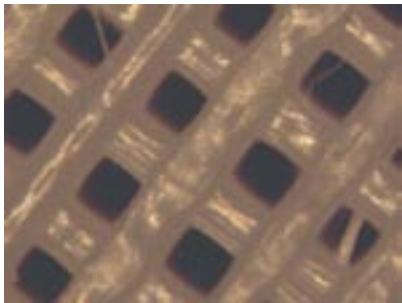
ここで、実際の試料の断面を見ると、格子状にABSが編み込まれる形で試料が作製されており、若干の隙間が存在することがわかる（図-16）。そこで、式(1)の評価関数を用いて、この試料内部の隙間の影響を考慮するため、熱伝導率および空洞表面の熱伝達率に関するパラメータ同定を行う。計測点AおよびBにおける解析結果を $\phi^{comput.}$ 、実験結果を $\phi^{obs.}$ とする。

図-16 ABS の試料断面の拡大写真

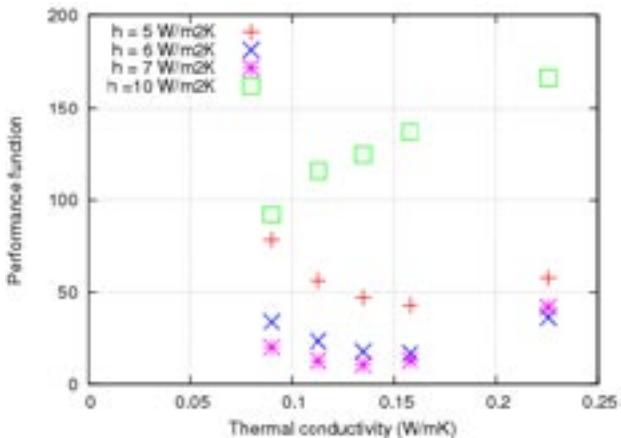
評価関数の計算は台形則により行った。評価関数の値の比較図を図-17に示す。結果として、表-2に示す熱伝導率を $0.1354[\text{W}/\text{m} \cdot \text{K}]$ （表-2の熱伝導率を0.6倍した値）、表-3に示す空洞表面の熱伝達率を $7[\text{W}/\text{m}^2 \cdot \text{K}]$ とした場合のPoint A, Bにおける解析結果と実験結果が最も一致する結果となった。Point A, Bにおける解析結果と実験結果の温度履歴の比較を図-18および図-19に示す。図より、Point Aにおいて解析結果と実験結果の間に若干の差はあるものの、両結果は良く一致していることがわかる。

図-17 評価関数の熱伝導率および空洞表面の熱伝達率に対する変化

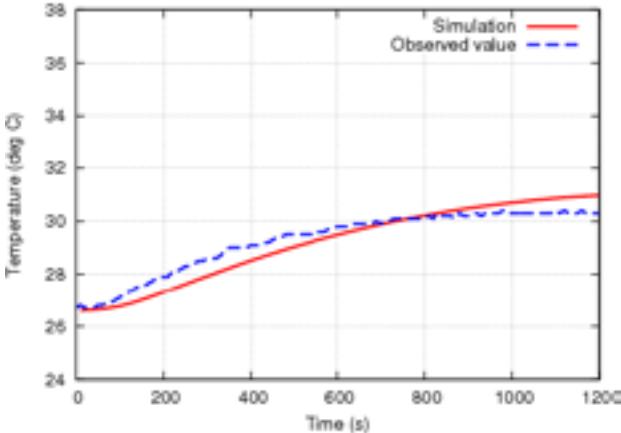
図-18 Point A における温度履歴の比較
(空洞厚さ 15mm モデル : パラメータ同定後)

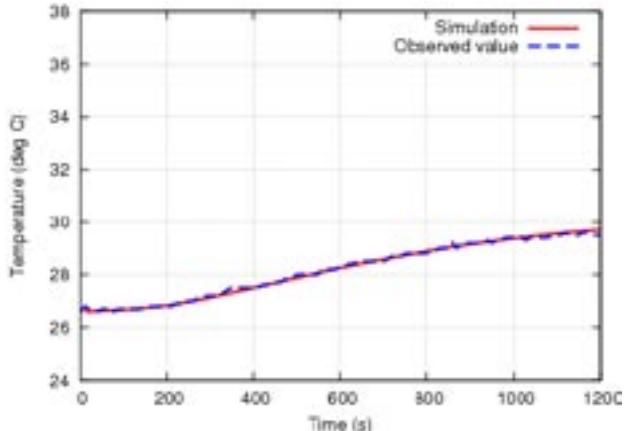
図-19 Point B における温度履歴の比較
(空洞厚さ 15mm モデル : パラメータ同定後)

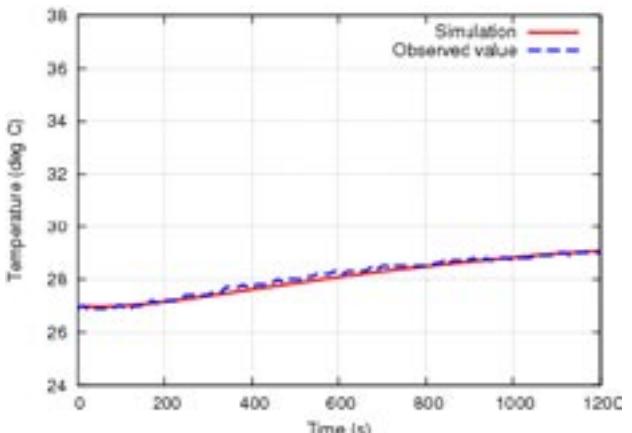
解析結果と実験結果の比較を図-20および図-21に示す。結果として、同定した熱伝導率を適用することにより、解析結果と実験結果が良い一致を示していることがわかる。この結果より、同定した熱伝導率の値の確からしさを確認することができる。

図-20 Point A における温度履歴の比較
(空洞厚さ 10mm モデル)

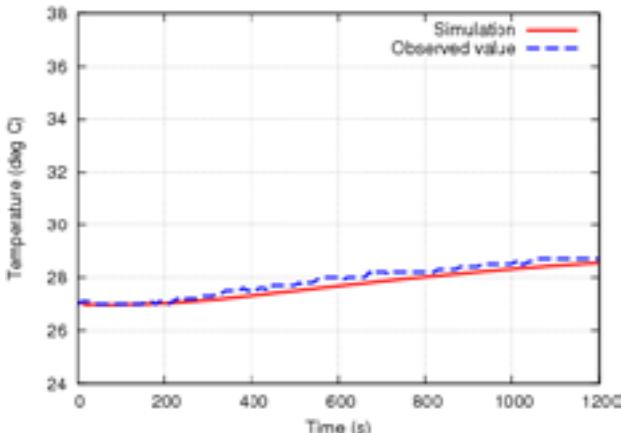
図-21 Point Bにおける温度履歴の比較
(空洞厚さ10mmモデル)
