歩道堆雪帯の計測による地方都市冬季歩行空間

宮腰 和弘¹・小林 拓²

The sidewalk space of winter season by the survey of the snow belt in the snowfall regional city

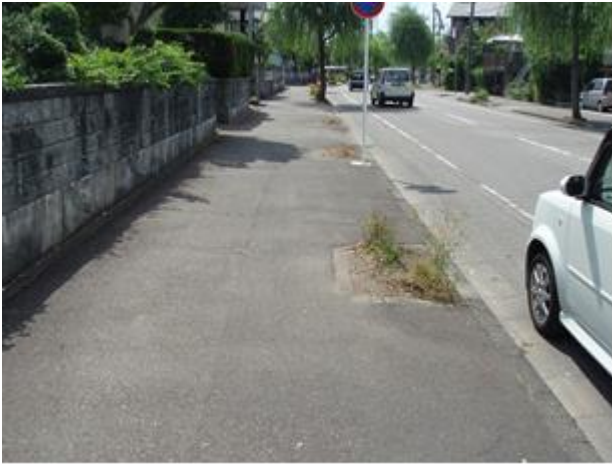
写真 1 無雪時歩道状況（関原上除線・平成 22/8/6）

これまで、平成 20 年、21 年度の 2 年間計測、検討を行ってきた状況を踏まえ^{3) 4)}、以下の 3 地点を対象とした。[①市道関原町上除線 (以下、関原上除線)]、[②国道 8 号長岡バイパス (関原地区) (以下、長岡バイパス)]、[③市道中沢町悠久線 (以下、中沢悠久線)]。断面概要を表 1、歩道断面図を図 1、図 2、無雪時の歩道状況を写真 1、写真 2 に示す。車道側には一部植樹がなされ植栽ボックスが設置されている。民地側については塀等があり、除雪による投排雪は民地に入らない地点とした。機械除雪を行うために必要な歩道の幅員は、長岡市役所等のヒアリングから、除雪機械の幅と堆雪帯スペースを考慮して、最低でも 150cm は必要であるとされる。計測対象とした 3 地点はこの条件を満たしている。

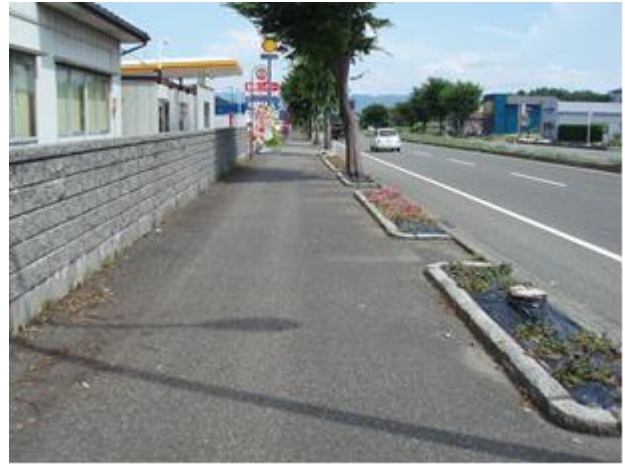
写真 2 無雪時歩道状況（長岡バイパス・平成 22/8/6）

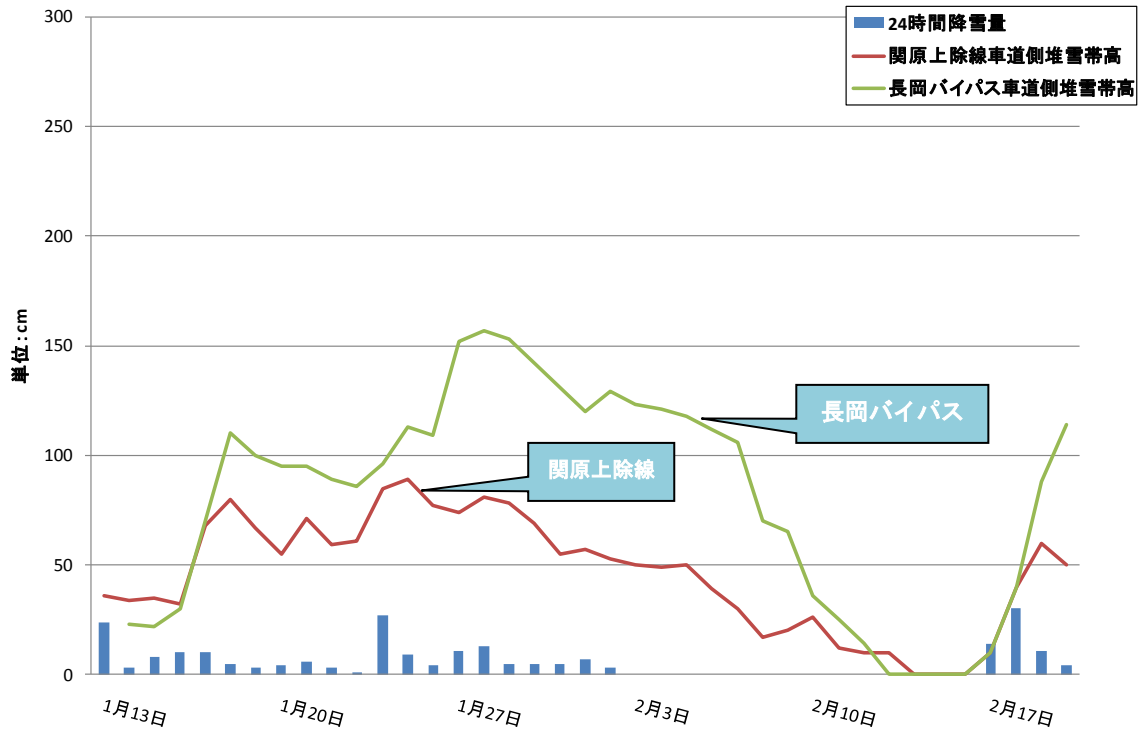
図3 堆雪帯高の変化（平成20年度）

歩道除雪が行われている関原上除線と長岡バイパスの堆雪帯高について平成 20 年度から 22 年度の計測結果を図 3, 4, 5 に示す。平成 20 年度については関原上除線で 150cm を超えたものの堆雪帯の排雪は、行われなかった。堆雪帯高 150cm を超えた日数について表 4 に示す。年間累計降雪量については、平成 20 年度は、207cm で 21 年度、22 年度と比較して約半分で現在行われている除雪では排雪を行う状況にはならなかった。21 年度と 22 年度を比較すると累計降雪量は、ほぼ同じであるが、21 年度は 1 月半ばに集中しており、排雪も 1 回である。22 年度は、降雪が長く継続し、堆雪高が 150cm を超える日数が、21 年度に比較して長岡バイパスでは、約 2 倍の 29 日となった。また、排雪回数は、長岡バイパスでは、降雪期終盤に 2 回目が実施された。

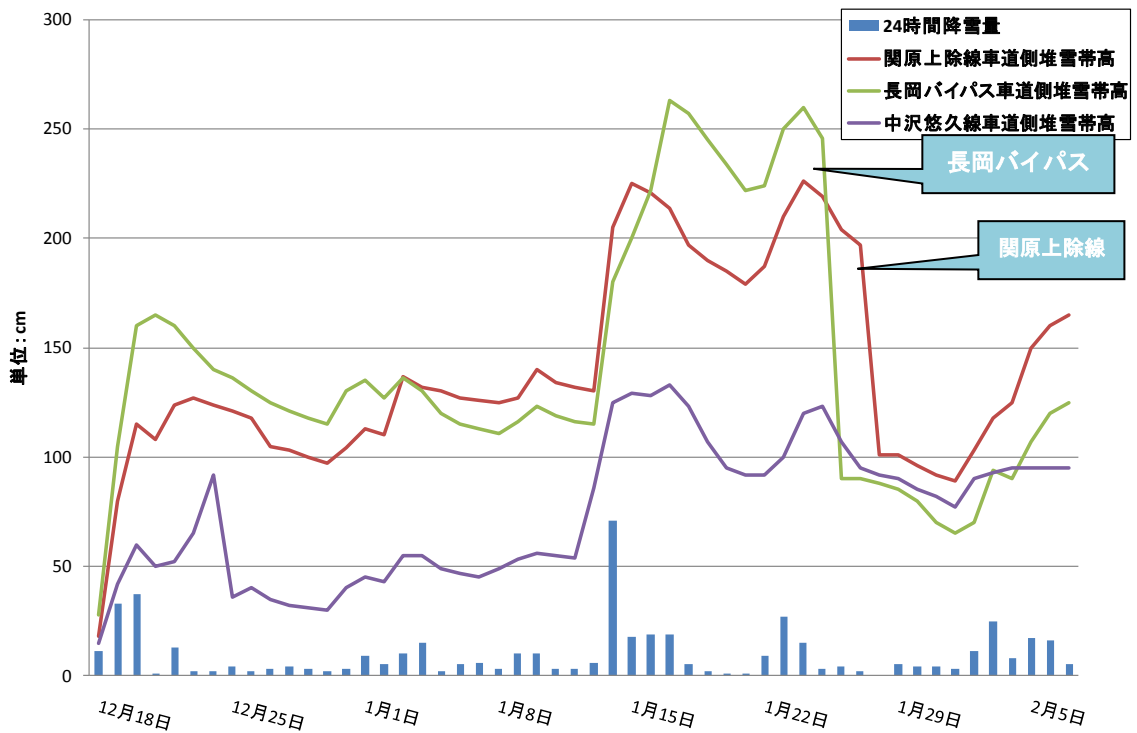
図4 堆雪帯高の変化（平成21年度）

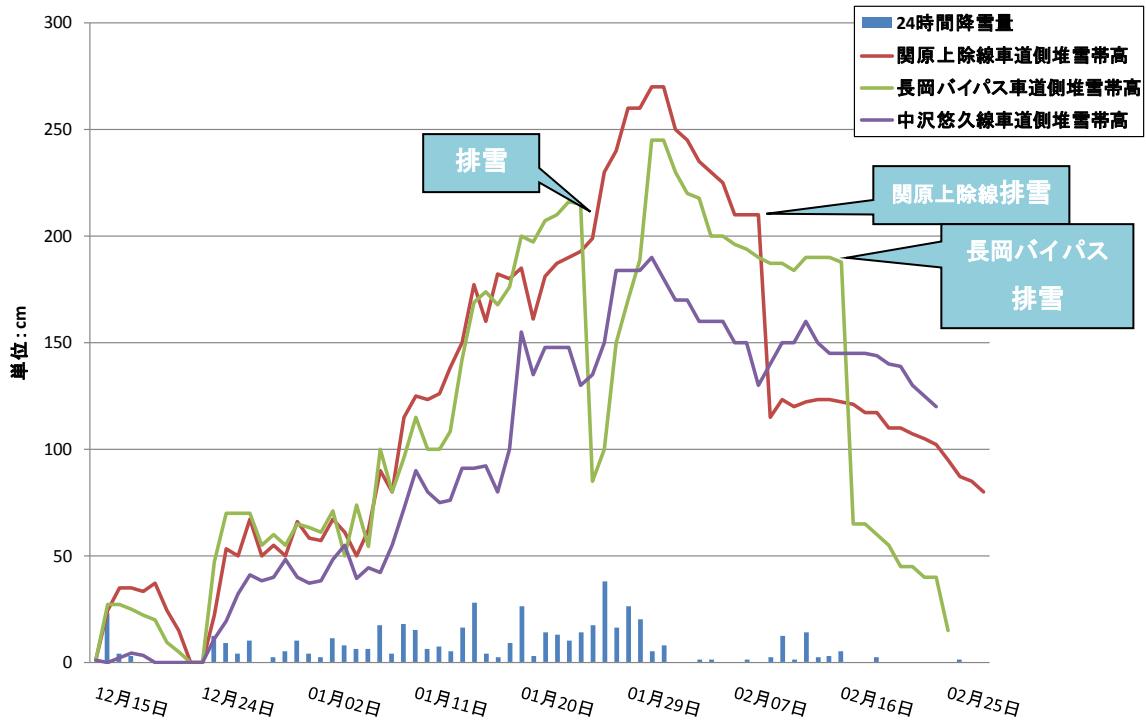
図5 車道側堆雪帯高の変化 (平成22年度)

対象路線の選定については、関原上除線は小学校の通学路となっており、長岡市からの民間委託により除雪ランク A、長岡バイパスは国の委託による除雪ボランティアにより除雪ランク B の歩道除雪が行われている。中沢悠久線は期間中一回も歩道除雪が行われなかったが、道路反対側の歩道は県の民間委託により除雪ランク C となっている。「中沢悠久線」は、車道側が消雪パイプによる融雪で機械除雪が行われていない。また、歩道除雪も春先まで行われなため、①②路線の堆雪高の比較対照として計測した。ただし、結果としては、表 4 に示すような状況であり、図 5 に堆雪状況を記載している。

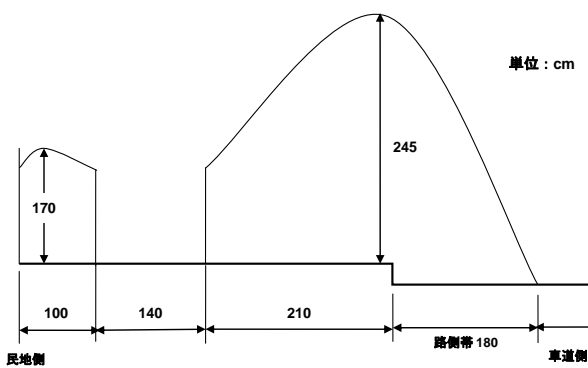
図6 最大積雪時断面 (長岡バイパス:cm)

の堆雪帯高となり、交差点部分では、歩行者用信号が見えなくなる恐れがあった(図6)。

により、周囲の車や歩行者を察知し易くなった。その後、1月31日に最大246cmまで堆雪した(図6)が、排雪は2月16日まで行われなかった。長岡バイパスの最大堆雪高断面を図6、排雪後の2月17日の断面を図7に示す。

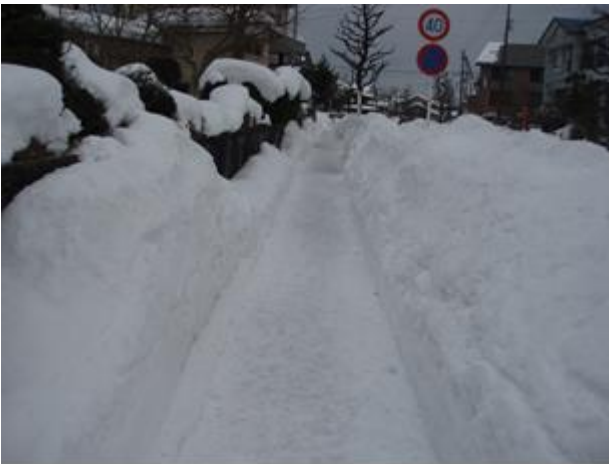
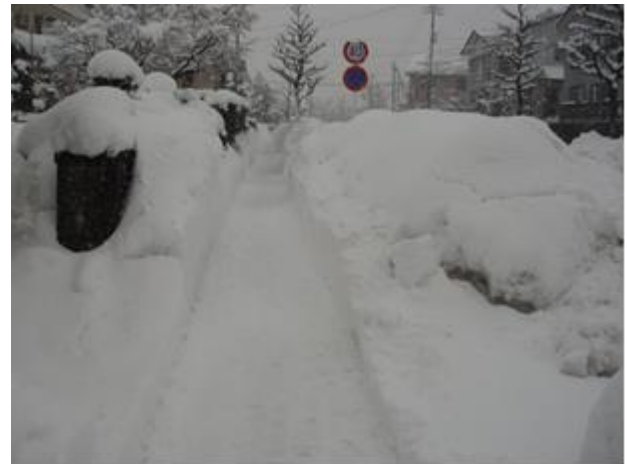
図8 歩行可能幅の位置変化状況 (移動前・平成 23/1/18)

図9 歩行可能幅の位置変化状況 (移動後・平成 23/1/20)

写真3 歩行可能幅の位置変化状況
(移動前・平成 23/1/18)

写真4 歩行可能幅の位置変化状況
(移動後・平成 23/1/20)

スに投雪を行うことが確認できた。民地側に投雪が開始された後は、車道側と民地側へ交互に投雪を行い、堆雪帯の排雪がダンプを使用して行われるまで継続された(図 8, 9 写真 3, 4 は関原上除線の状況)。以下に示す図 10～13 は、歩行可能幅の位置変化状況である。左側の部分が民地側堆雪帯で、中央の部分が歩行可能幅(除雪部分)となっている。グラフの横軸は歩道幅員を表し、関原上除線 350cm、長岡バイパスは 450cm である。従って図の白い部分は車道側堆雪帯の変化状況を表す(一部欠測している)。

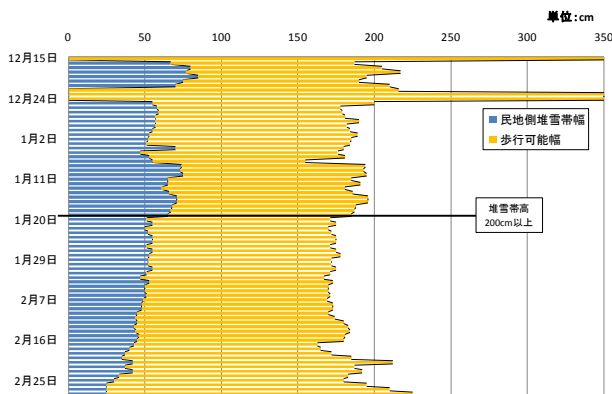
図 10 歩行可能幅の位置変化状況
(関原上除線・平成 21 年度)

図 11 歩行可能幅の位置変化状況
(関原上除線・平成 22 年度)

平成 20 年度は車道側堆雪帯高が 200cm まで成長する事が無かったため、歩行可能幅が確保され、その位置変化もほとんど見られなかった。しかし、21 年度は、図 10 での関原上除線 1 月初めのように降雪により歩行可能幅に減少が見られるが、歩行可能幅は、除雪機械の幅 100cm から 120cm が最大で降雪と堆雪帯の状況により減少する。また、図 10, 11, 12 のように車道側堆雪帯が融雪等により無くなるに従って、次第に歩行可能幅が広がって行くことがわかる。図 13 の平成 22 年度長岡バイパスは、初期には民地側堆雪帯幅を約 100cm 確保して歩道除雪が行われたが、関原上除線と同様に、車道側堆雪帯高が約 200cm になると民地側堆雪帯を狭めて堆雪スペースを確保している
