2004年新潟県中越地震による長岡高専の 被害調査と復旧について

EARTHQUAKE DISASTER INVESTIGATION AT NAGAOKA NATIONAL COLLEGE OF TECHNOLOGY DUE TO THE 2004 MID-NIIGATA EARTHQUAKE AND RESTORATION USING EPS

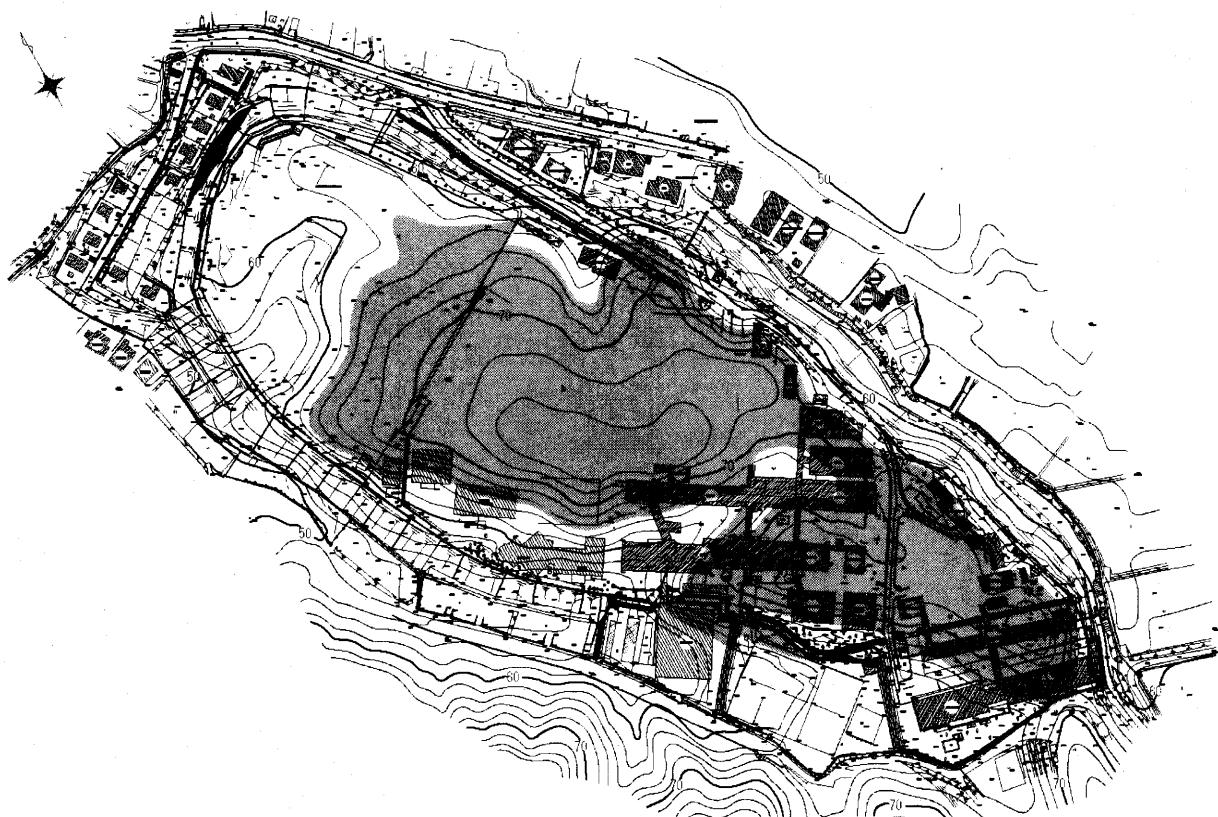
図-1. 敷地造成前（昭和35年以前）のセンターと切土部分（白）および盛土部分（灰色）に位置する建物の配置

被害状況は、主に図-1の盛土部分に被害が集中している。被害状況平面図は、図-2のとおりである。主な被害をグランドから反時計回りに順を追って記すと以下の通りである。
